# KARTA GMINNEJ EWIDENCJI ZABYTEKÓW

Bąkowski Młyn

**Figura Matki Bożej  
Historycznej części ogrodzenia terenu wokół figury w postaci słupków  
wejściowych z przedstawieniami siedzących ptaków**

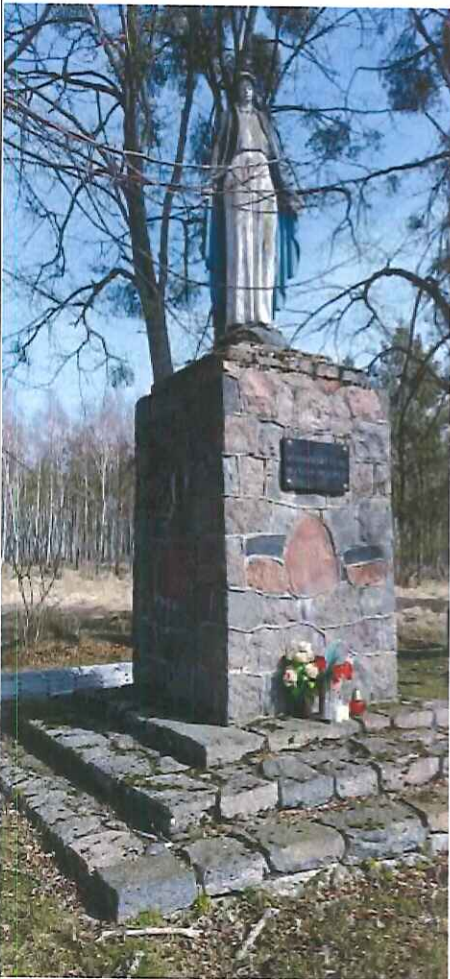
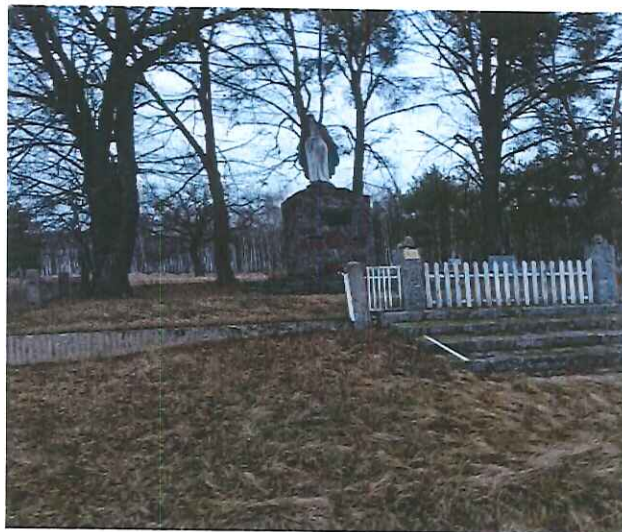
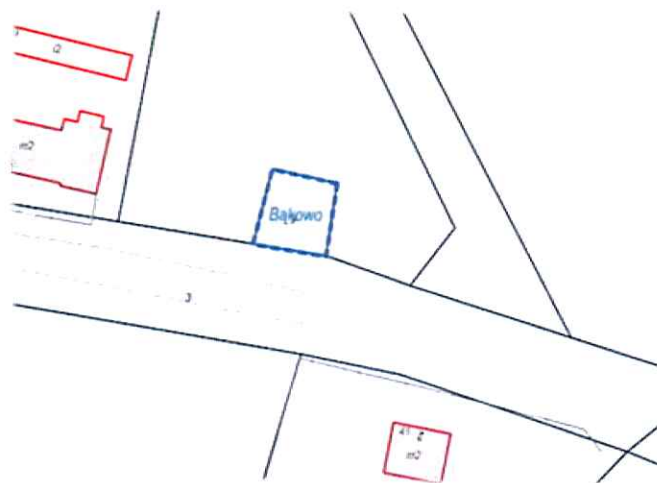
Stan zachowania rzeźby determinuje technika, w której została wykonana oraz ekspozycja w warunkach zewnętrznych. Główne czynniki niszczące stanowią opady atmosferyczne i agresywne gazy atmosferyczne, oraz z zmiany temperatury otoczenia. Powierzchnia zaprawy pokryta jest wtórną farbą, brudem i nawarstwieniami. Ponadto zaatakowana jest przez kolonie mikroorganizmów w postaci mchów i porostów, których obecność powoduje niszczenie zaprawy w skutek wydzielanych przez nie kwasów. Rzeźba wykazuje znaczny stopień destrukcji. Zastosowana do wykonania figury zaprawa cementowa jest bardzo osłabiona, brak odporności mechanicznej materiału jest najistotniejszym zagrożeniem dla jej dalszego istnienia. Na stopień zwietrzenia warstwy przypowierzchniowej zaprawy znacząco wpłynęło wtórne przemalowanie farbą olejną, której szczelna warstwa stanowi przeszkodę dla swobodnej migracji wilgoci w porach zaprawy. Zaburzenie transportu wilgoci w strukturze zaprawy powoduje kumulację krystalizacji substancji rozpuszczalnych w wodzie bezpośrednio pod powłoką farby olejnej. Proces ten w drastyczny sposób przyspiesza destrukcję powierzchni rzeźby i bezpowrotnie niszczy pierwotne opracowanie powierzchni. Stopień osłabienia budulca widoczny jest na silnie wypłukanych powierzchniach, oraz w obrębie ubytków wtórnej powłoki olejnej, pod którą widać rozwarstwioną i osypującą się zaprawę. Miejscowo w ubytkach widoczna jest zaawansowana korozja siatki metalowej zastosowanej, jako tzw. „zbrojenie” konstrukcji. Poza znacznym wypłukaniem powierzchni w miejscach obmywanych wodą opadową, występują ubytki o charakterze mechanicznym, takie jak; ubytki palców, fałd draperii i innych drobniejszych form rzeźbiarskich. **Należy przeprowadzić prace konserwatorskie, zabezpieczające substancję oryginalną i przywracające pierwotny odbiór estetyczny obiektu.**
