ZARZĄDZENIE NR 68/2022
WÓJTA GMINY WARLUBIE

w sprawie włączenia obiektu do Gminnej Ewidencji Zabytków Gminy Warlubie

GEZ KARTA GMINNEJ EWIDENCJI ZABYTEKÓW

Figura Matki Bożej

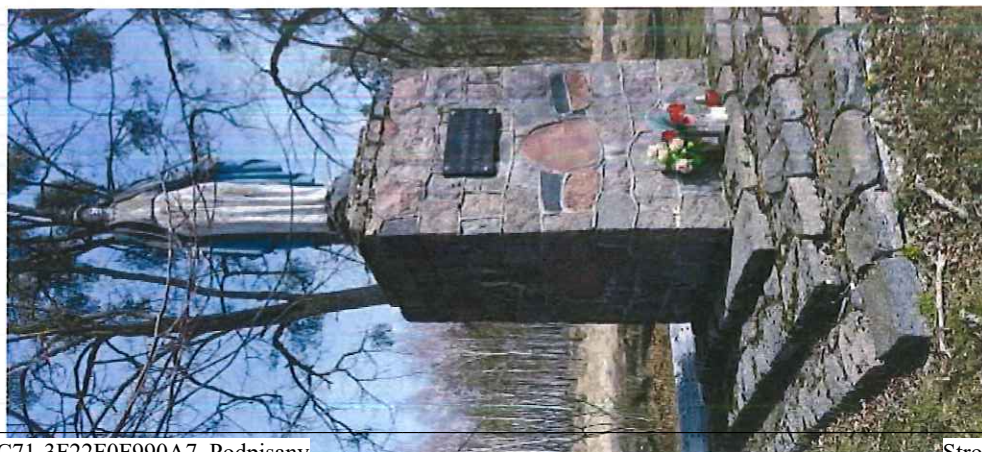
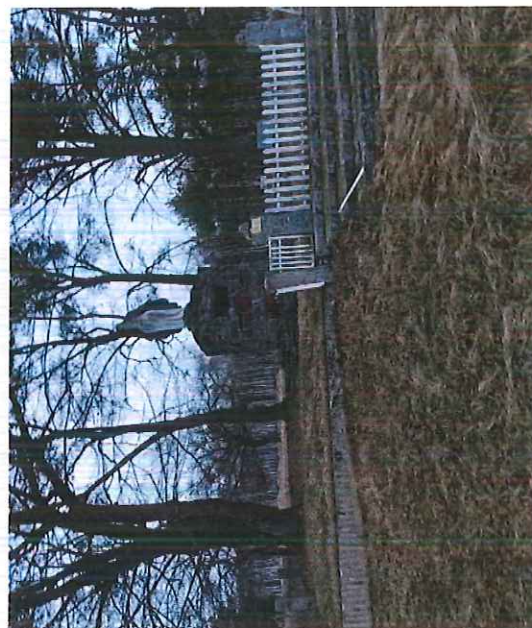
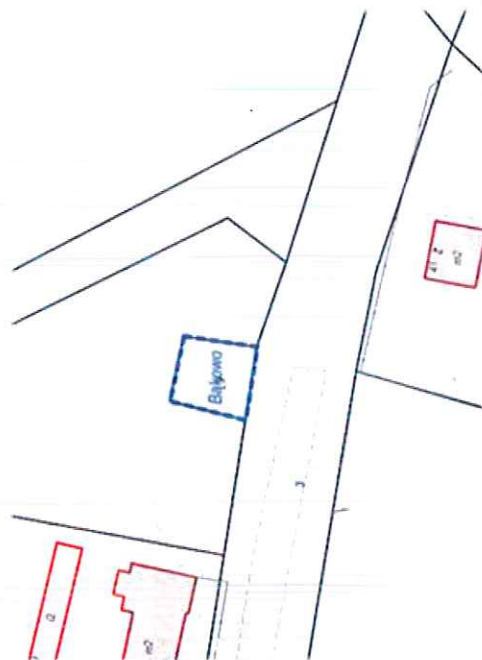
Rzeźba jest przedstawieniem Matki Boskiej w typie Immaculata (łac. *niepokalana*) – jest to typ ikonograficzny, przedstawiający Marię z Nazaretu bez dziecka, w młodym wieku, w białej sukni i błękitnym płaszczu, na tle nieba, stojącą na półkuli opieczonym węże, otoczona świetlistą mandorlą lub koroną z gwiazd. Wizerunek wykształcony w XVII wieku i typowy zwłaszcza dla epoki baroku i rokoka. Rzeźbę wykonano z zaprawy cementowej, na zbrojeniu z metalowej siatki. Według przekazów potomków fundatora pierwotnie nie była ona polichromowana, wskazują na to również tzw. odkrytki konserwatorskie. Figurę umieszczono na wysokim, czterokątnym postumencie z kilkoma stopniami, wymiurowanym z ciosów kamiennych, z ozdobną wypukłą spoiną. Teren wokół ogrodzono płotkiem osadzonym na niewysokich słupkach, z których dwa stanowiące przeszło wejściowe ozdoboiono przedstawieniami siedzących ptaków. Umieszczenie i charakter pamiątkowej figury wpisuje ją w krąg przydrożnych kapliczek, krzyży i figur, licznych na terenie całej Polski. Stawiane są one od wieków w celach dziękczynnych, wotywnych, religijnoobrzędowych, jak również dla upamiętnienia ważnych wydarzeń narodowych, walk powstańczych, odzyskania niepodległości. Szczególnie dużo powstało ich po II wojnie światowej, poświęconych właśnie Matce Bożej, z intencjami opieki. Postać Matki Boskiej ma mocno wydłużone proporcje, co w połączeniu z wysokim cokołem sprawia dość nietypowe, zaskakujące wrażenie, gdyż w porównaniu z większością tego typu przydrożnych przedstawień tutejsze jest znacznie wyższe, dzięki czemu zyskuje na szlachetności. W tym kontekście należy zauważyć, że wtórne przemalowanie figury około roku 2005, było zabiegiem niszczącym również pod względem estetycznym. Ponadto, zważywszy na jej wartość upamiętniającą i stanowiącą świadectwo dziedzictwa historycznego, wskazane jest wprowadzanie zmian w odbiorze wizualnym przedstawienia, które powinno trwać w formie przyjętej przez fundatora.

Stan zachowania rzeźby determinuje technika, w której została wykonana oraz ekspozycja w warunkach zewnętrznych. Główne czynniki niszczące stanowią opady atmosferyczne i agresywne gazy atmosferyczne, oraz z zmiany temperatury otoczenia. Powierzchnia zaprawy pokryta jest wtórną farbą, brudem i nawarstwieniami. Ponadto zaatakowana jest przez kolonie mikroorganizmów w postaci mchów i porostów, których obecność powoduje niszczenie zaprawy w skutek wydzielanych przez nie kwasów. Rzeźba wykazuje znaczny stopień destrukcji. Zastosowana do wykonania figury zaprawa cementowa jest bardzo osłabiona, brak odporności mechanicznej materiału jest najistotniejszym zagrożeniem dla jej dalszego istnienia. Na stopień zwiertzenia warstwy przypowierzchniowej zaprawy znacząco wpłynęło wtórne przemalowanie farbą olejną, której szczerła warstwa stanowi przeszkodę dla swobodnej migracji wilgoci w porach zaprawy. Zaburzenie transportu wilgoci w strukturze zaprawy powoduje kumulację krystalizacji substancji rozpuszczalnych w wodzie bezpośrednio pod powłoką farby olejnej. Proces ten w drastyczny sposób przyspiesza destrukcję powierzchni rzeźby i bezpowrotnie niszczy pierwotne opracowanie powierzchni. Stopień osłabienia budulca widoczny jest na silnie wypłukanych powierzchniach, oraz w obrębie ubytków wtórnej powłoki olejnej, pod którą widać rozwarstwioną i osypującą się zaprawę. Miejscowo w ubytkach widoczna jest zaawansowana korozja siatki metalowej zastosowanej, jako tzw. „zbrojenie” konstrukcji. Poza znacznym wypłukaniem powierzchni w miejscach obmywanych wodą opadową, występują ubytki o charakterze mechanicznym, takie jak: ubytki palców, fałd draperii i innych drobniejszych form rzeźbiarskich. **Należy przeprowadzić prace konserwatorskie, zabezpieczające substancję oryginalną i przywracające pierwotny odbiór estetyczny obiektu.**
